-21- SUBCUENCA DEL RÍO IREGUA

21. SUBCUENCA DEL RÍO IREGUA

ÍNDICE PARA LA EVALUACIÓN DE LA CALIDAD HIDROGEOMORFOLÓGICA DE SISTEMAS FLUVIALES (IHG)

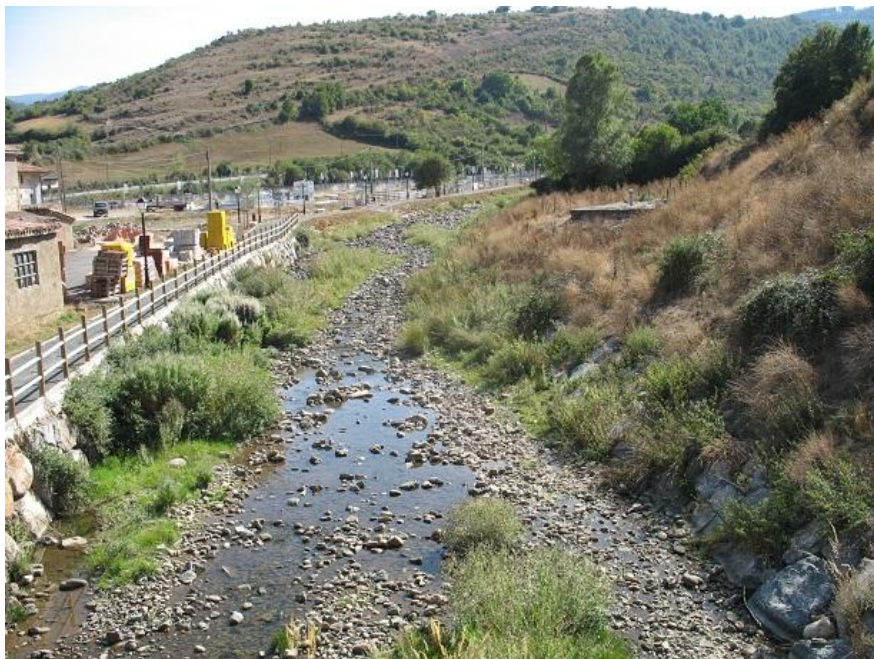
Apenas algunas zonas muy localizadas de las márgenes tienen algunos impactos que alteran su morfología natural.

Figura 21-4. Afecciones en las márgenes del río Iregua en Villoslada de Cameros.

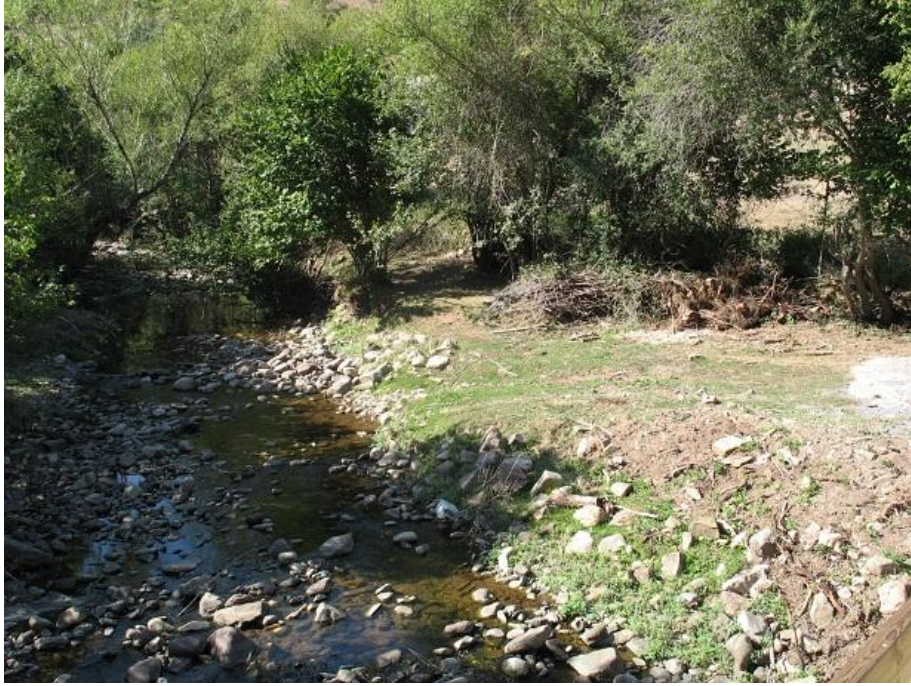
Las componentes naturalidad de la vegetación y estructura no muestran impactos destacables. La conectividad de ambientes se ve alterada localmente por la presencia de algunas pistas forestales que suponen, al mismo tiempo, una reducción del dinamismo de estas zonas.

Figura 21-5. Afecciones puntuales en las riberas del río Iregua.

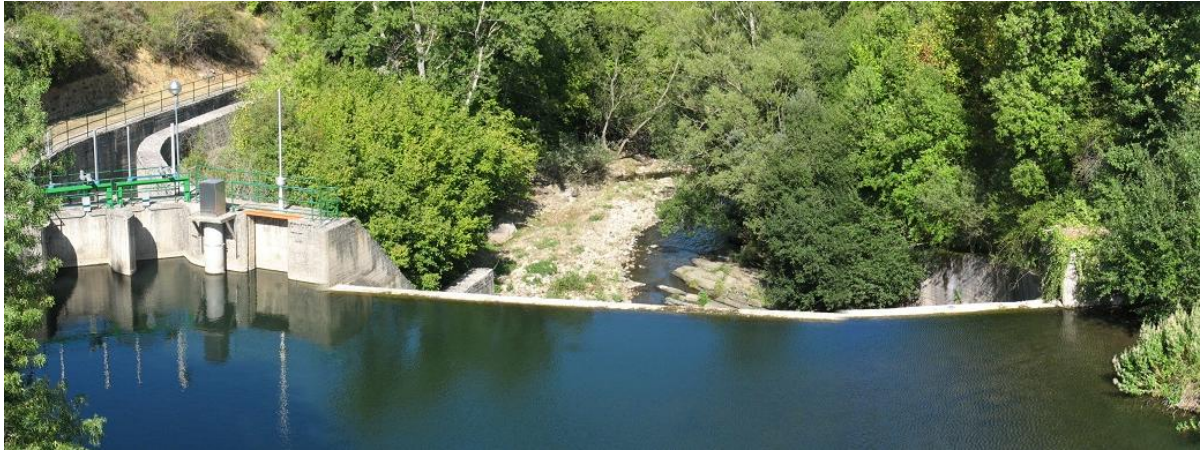
Figura 21-7. Azud de derivación al embalse de González Lacasa.

El lecho ve modificado de forma significativa su perfil en el sector inicial, donde se unen los impactos de varios puentes con el del azud de derivación y se produce la ruptura del perfil longitudinal del río durante unos cientos de metros.

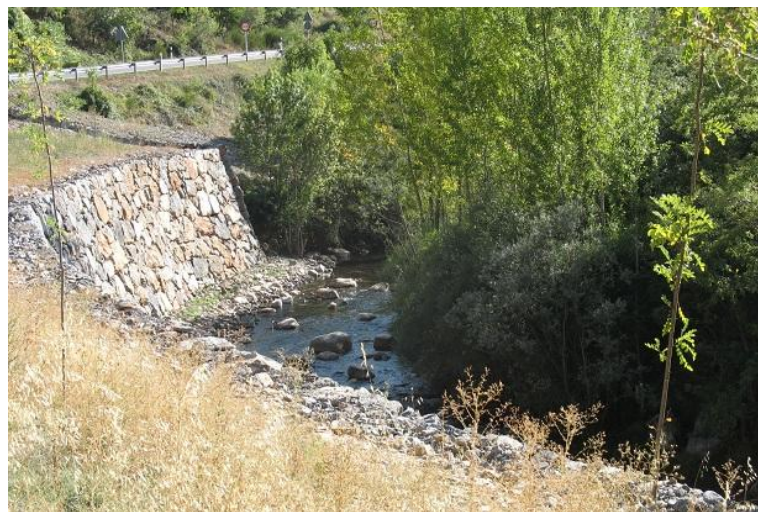
Las márgenes tampoco se encuentran significativamente alteradas. De nuevo es el primer sector de la masa de agua el que tiene algunas márgenes claramente antropizadas. Se han creado defensas para la estabilización de márgenes en las zonas donde las infraestructuras de comunicación atraviesan el cauce, así como en el punto de derivación con el fin de estabilizar la toma de caudales.

Figura 21-8. Defensas de margen en la masa de agua.

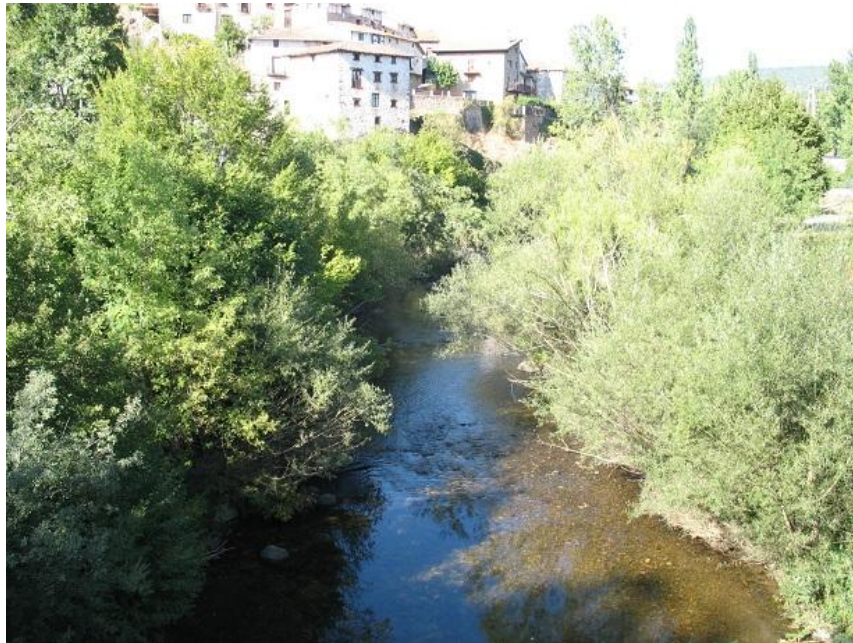
La naturalidad y la estructura interna del corredor no presentan afecciones respecto a su estado natural. La cercanía de la N-111 puede suponer alguna variación de carácter muy local en la conectividad de procesos de ladera con las zonas de ribera.

Figura 21-9. Cauce y riberas en Villanueva de Cameros.

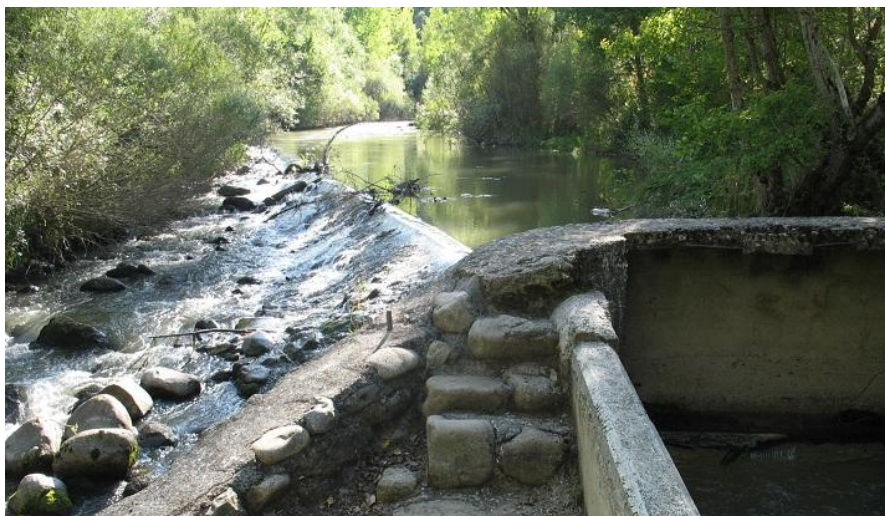
principalmente pequeñas pero abundantes derivaciones mediante azudes. De este modo, tanto el régimen como el volumen de caudal se encuentran sensiblemente alterados.

Figura 21-14. Azud de derivación de caudales.

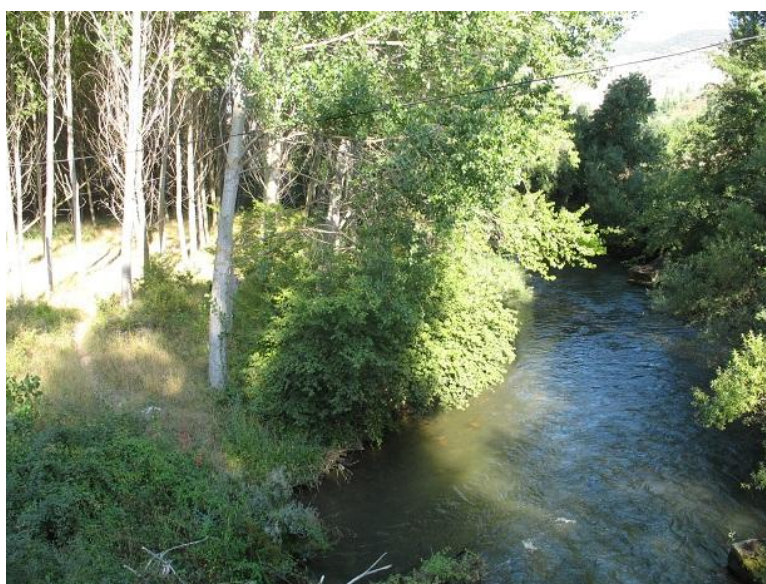
No se han detectado alteraciones significativas en la naturalidad de la vegetación del corredor más allá al alguna plantación de escasa importancia. Como afecciones a la estructura interna sólo pueden señalarse algunos signos de pastoreo y el paso de sendas. La conectividad se ve especialmente afectada en los alrededores de los núcleos de población o zonas donde la N-111 circula muy pegada al cauce.

Figura 21-16. Plantación de chopos en espacio de riberas.

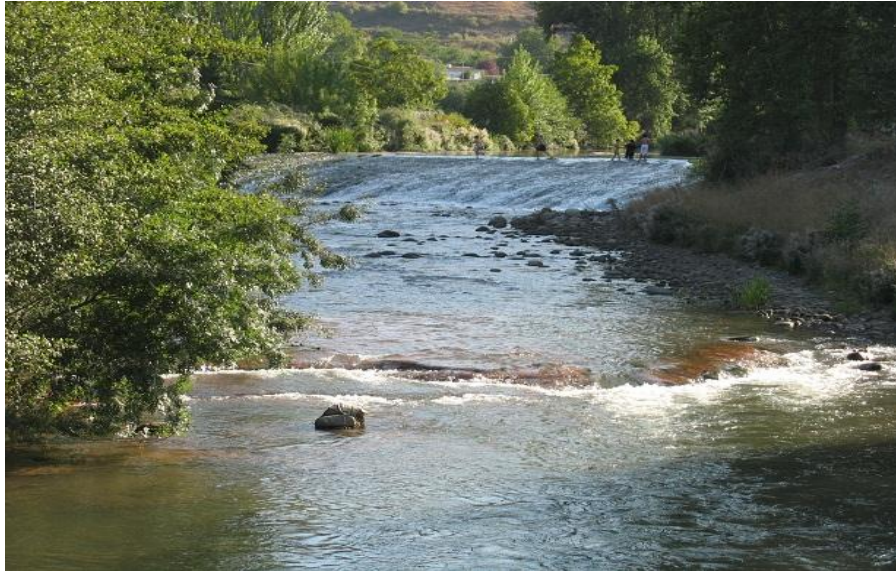
embalses de Pajares (río Lumbreras) y González Lacasa o de Ortigosa (río Albercos) y a la derivación desde el Iregua hacia este segundo reservorio, se suman en esta masa de agua las frecuentes derivaciones de caudales mediante azudes. Ya en el mismo inicio de la masa de agua se encuentra el azud de Islallana que deriva caudales hacia el canal de Logroño. Posteriormente, aguas abajo de Albelda de Iregua se encuentran azudes que derivan caudales hacia las acequias del río Somero, por la margen izquierda, y río Valsalado, por la margen derecha.

Figura 21-18. Azud de Islallana.

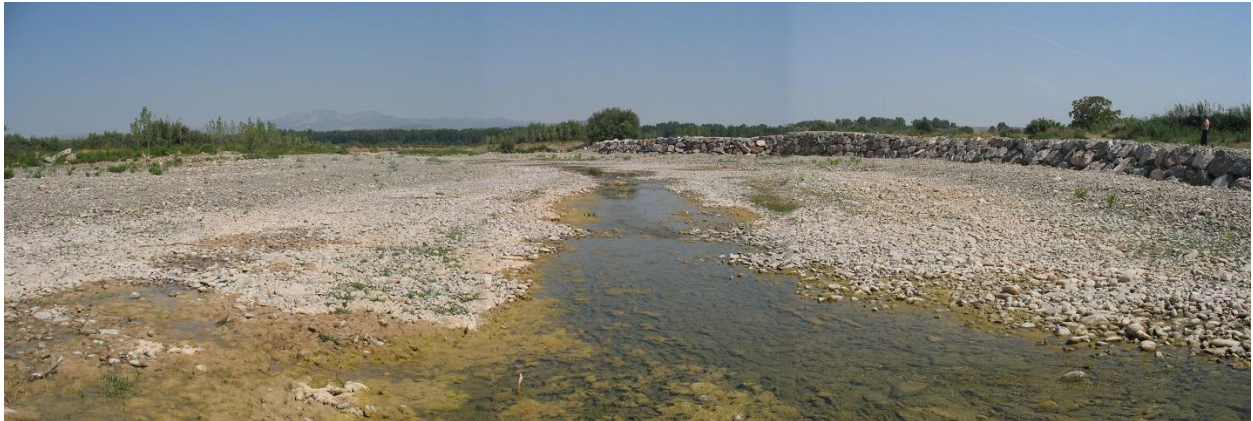
Las defensas de margen son numerosas. Las canalizaciones afectan a zonas cercanas a núcleos de población o zonas industriales. En otras zonas son frecuentes, aunque no de forma continua, las rectificaciones y acumulaciones de material que tratan de proteger los cultivos cercanos.

Figura 21-19. Cauce y defensas en el tramo bajo del cauce del Iregua.

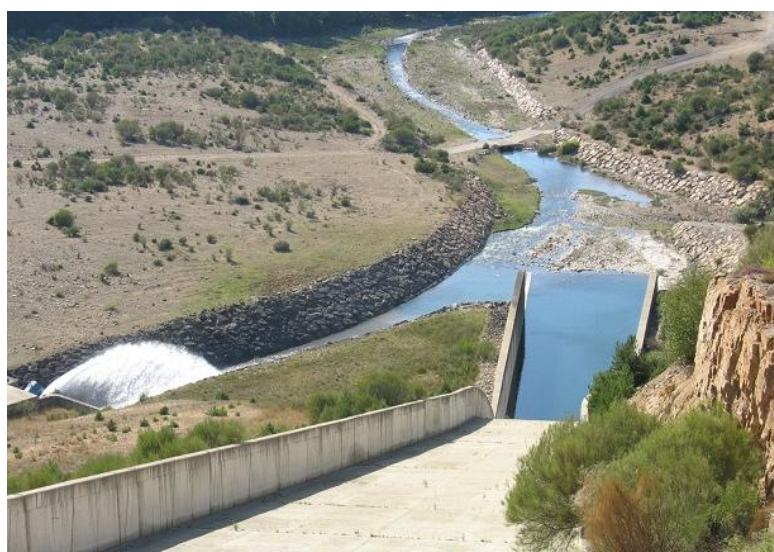
Las márgenes del cauce también están muy modificadas en ese primer sector, a partir del cual los impactos son mucho menores quedando reducidos a alguna estabilización relacionada con el paso de la N-111.

Figura 21-23. Cauce aguas abajo del embalse de Pajares.

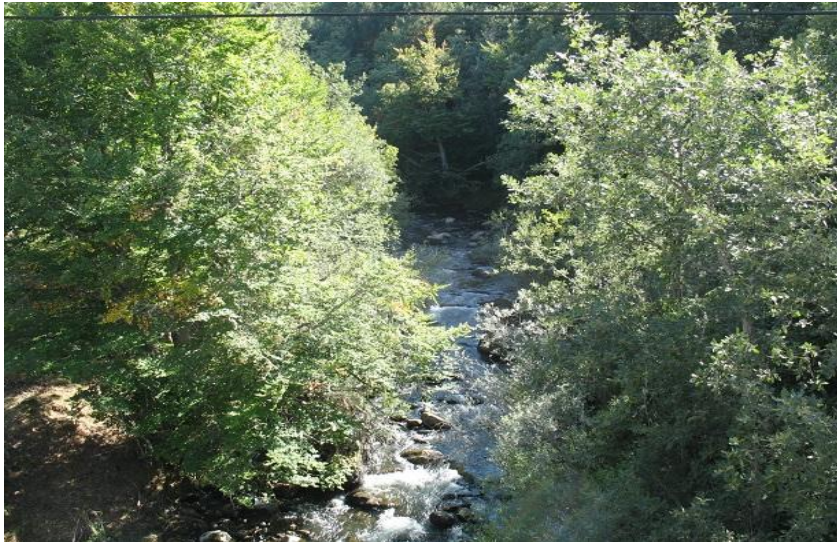
Las componentes naturalidad de las especies y estructura interna apenas muestran afecciones. En la conectividad con otros ambientes sí se observan algunas deficiencias al producirse de forma habitual el paso de la N-111 paralelo al cauce aunque a una distancia relativamente importante.

Figura 21-24. Cauce y riberas del río Lumbreras.
