-21- SUBCUENCA DEL RÍO IREGUA

21. SUBCUENCA DEL RÍO IREGUA

ÍNDICE PARA LA EVALUACIÓN DE LA CALIDAD HIDROGEOMORFOLÓGICA DE SISTEMAS FLUVIALES (IHG)

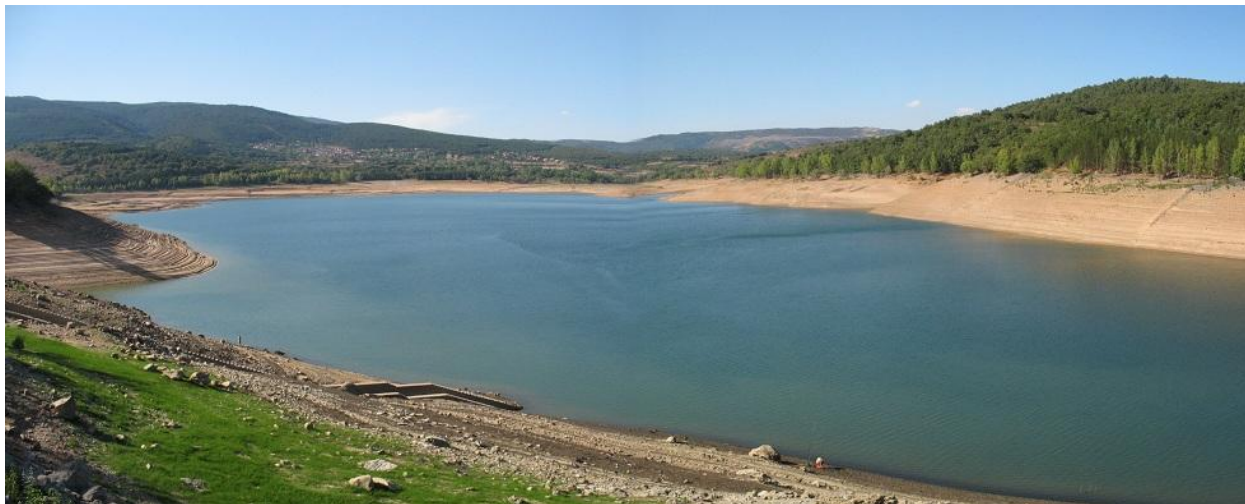
Figura 21-11. Embalse de Ortigosa o de González Lacasa.

La masa de agua presenta unos caudales, tanto líquidos como sólidos, sensiblemente alterados respecto a su estado natural. Los embalses de Pajares (35,2 hm³), en el río Lumbreras, y Ortigosa o González Lacasa (32,9 hm³), en el cauce del río Albercos, afluente en cuya desembocadura se inicia la masa de agua, afectan de modo notable a las aportaciones de esos dos afluentes. A esto hay que sumar la derivación mencionada en la anterior masa por la que se detraen caudales del propio río Iregua para el llenado del embalse de Ortigosa o González Lacasa, suponiendo una clara merma en el caudal circulante por el cauce del Iregua, a sumar a la falta de aportaciones de los cauces regulados.

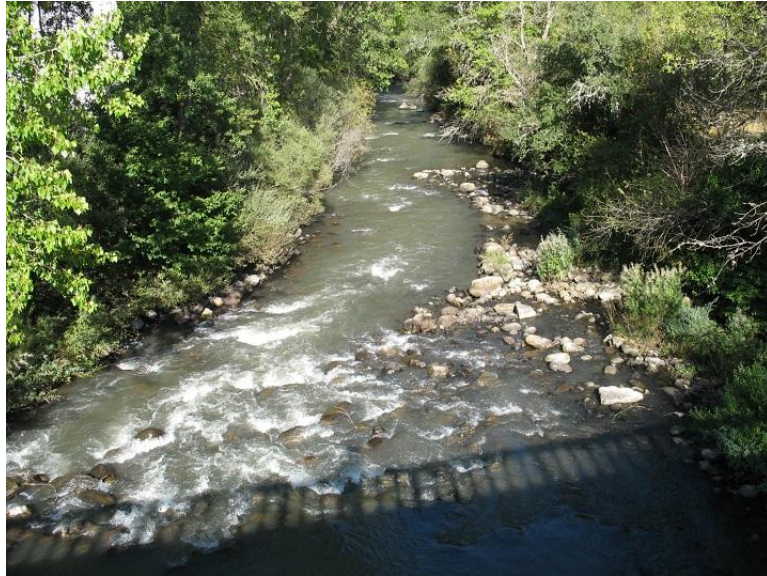
Figura 21-12. Cauce y riberas del río Iregua en la masa de agua.

La amplitud de las riberas sí que se ve limitada de forma más destacable, aunque sólo en la primera mitad de la misma, correspondiendo con zonas de valle algo más amplio aprovechado por cultivos y prados de siega que han detraído espacio a las riberas.

La naturalidad de las especies que forman la ribera no está alterada de forma significativa. Tampoco la estructura interna del corredor ni su conectividad con ambientes cercanos.

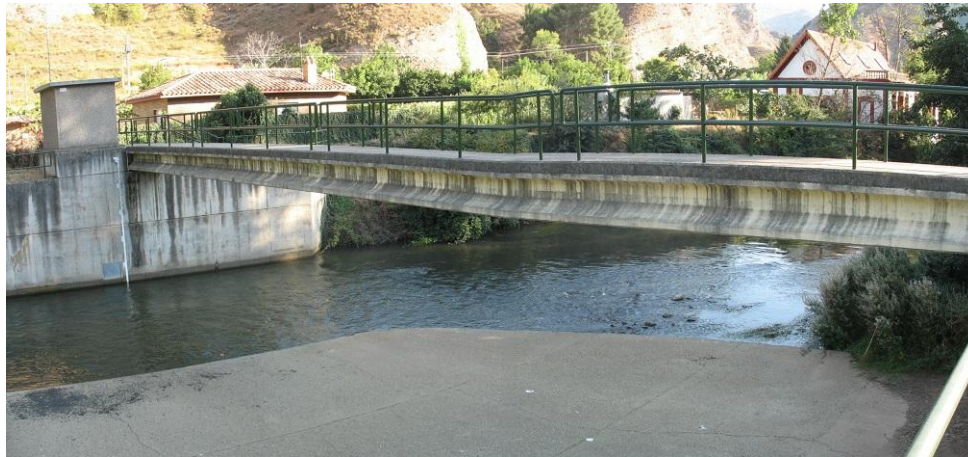
Figura 21-15. Estación de aforos de Islallana.

Las alteraciones al lecho son más abundantes. Son numerosos los pequeños azudes que alteran el perfil longitudinal del río y, además de detraer caudales aunque de forma poco marcada, también suponen alteraciones locales en la dinámica del río. Pese a la numerosa presencia de azudes, la longitud embalsada es poco representativa en el conjunto de la masa de agua.

Algunos sectores de la masa de agua, como en las cercanías de Torrecilla de Cameros, son frecuentes las defensas de margen, incluso en ambas orillas. En el resto de la masa las defensas, poco abundantes, están más ligadas al trazado de las vías de comunicación que se valen del fondo del valle para su recorrido.

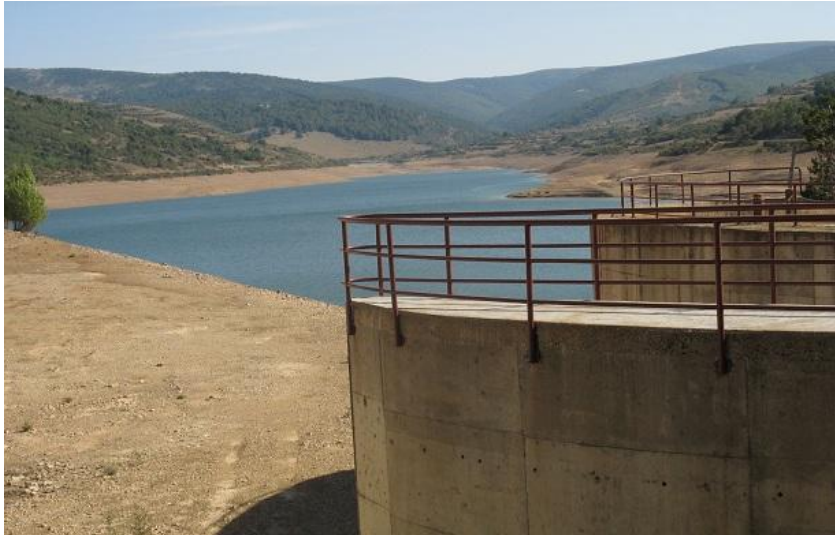
Figura 21-22. Embalse de Pajares.

Los caudales de la masa de agua están totalmente alterados por la presencia del embalse de Pajares. Este reservorio de más de 35 hm³ de capacidad supone una alteración muy sensible sobre el régimen y volumen de caudales suponiendo al mismo tiempo una barrera infranqueable para el transporte de sedimentos generados en la cuenca superior de poco más de 50 km².

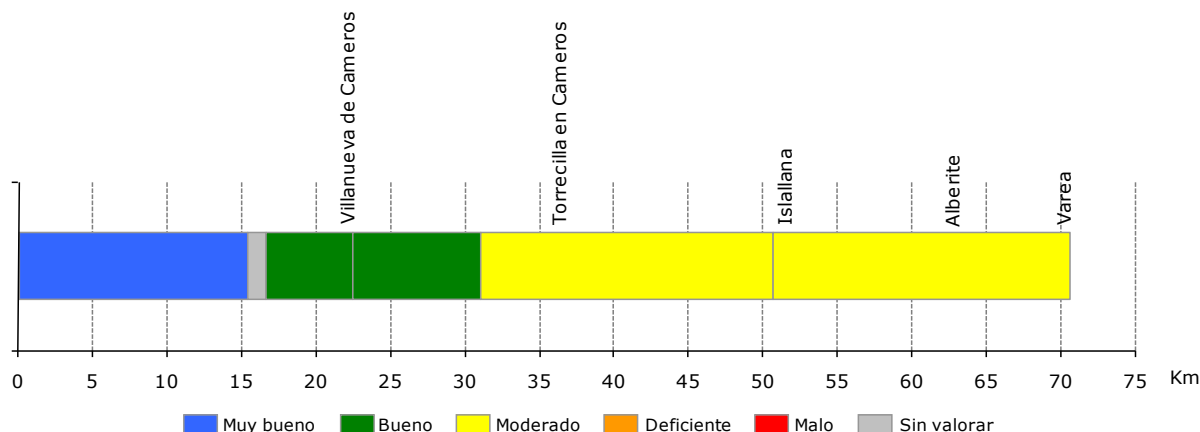
Figura 21-29. Esquema de valoración hidrogeomorfológica de las masas de agua del río Iregua.

El río Iregua, principal curso fluvial de la subcuenca del mismo nombre, se compone de 6 masas de agua, de las cuales 5 de ellas se han valorado hidrogeomorfológicamente. La calidad general del río es buena-moderada, tal y como se puede apreciar en el gráfico.

Destaca la primera masa de agua por su puntuación elevada, 77 puntos sobre 90 posibles, siendo su estado hidrogeomorfológico muy bueno. Las afecciones en la calidad funcional del sistema son muy bajas y tan solo se ve afectada la "funcionalidad de la llanura de inundación". En el apartado de calidad del cauce, la naturalidad también es elevada, aunque se han detectado pequeñas afecciones especialmente sobre la componente "continuidad y naturalidad del lecho y de los procesos longitudinales y verticales". La calidad de las riberas, al igual que los otros dos apartados, también es muy elevada, con una puntuación parcial de 25 sobre 30.

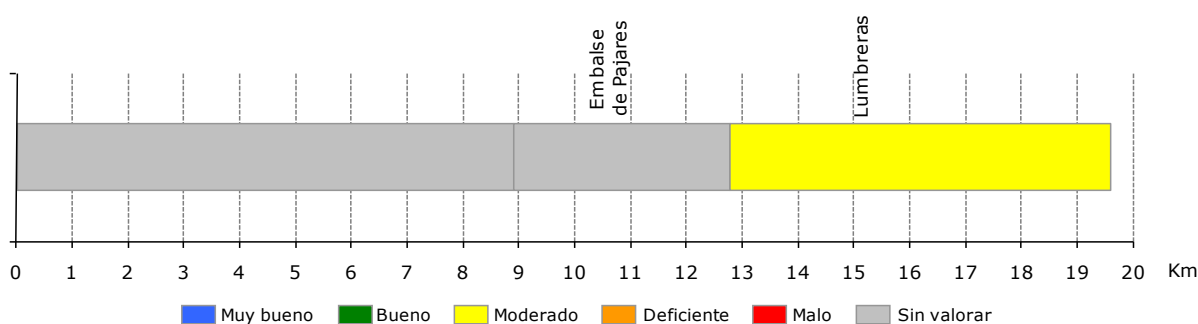
Figura 21-30. Esquema de valoración hidrogeomorfológica de las masas de agua del río Lumbreras.

El río Lumbreras consta de tres masas de agua, de las cuales se ha valorado la última de ellas, la que desemboca en el río Iregua. Esta masa ha obtenido una puntuación de 50 sobre 90 en la valoración hidrogeomorfológica llevada a cabo. Su estado es, por tanto, moderado. El apartado de calidad funcional del sistema se encuentra muy alterado, especialmente la "naturalidad del régimen de caudal" con cero puntos. La presencia del embalse de Pajares afecta de forma muy notable a este apartado. El cauce también tiene importantes afecciones especialmente en las componentes "naturalidad del trazado y de la morfología en planta" y "continuidad y naturalidad del lecho y de los procesos longitudinales y verticales". La calidad de las riberas es el apartado que obtiene mejor puntuación, pese a estar afectada en todas las componentes. La "anchura del corredor ribereño" es la parte con menor puntuación dentro de este apartado.

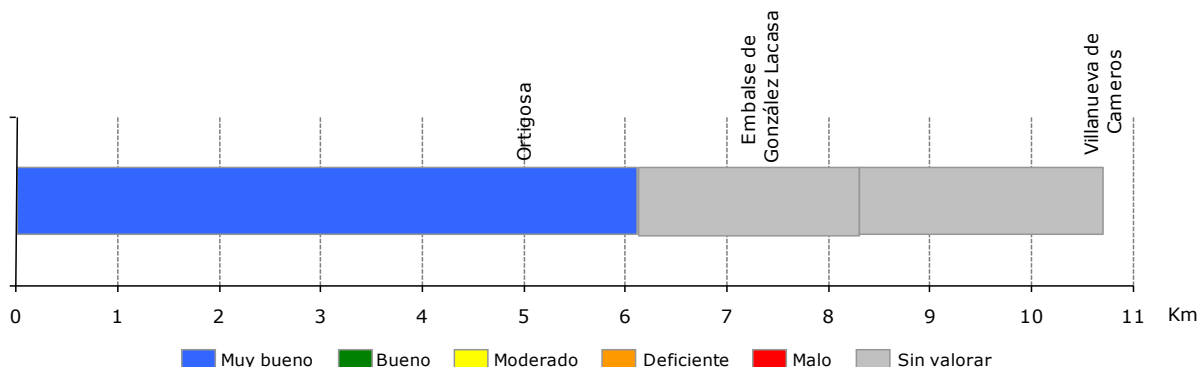
Figura 21-31. Esquema de valoración hidrogeomorfológica de las masas de agua del río Albercos.

El río Albercos consta de 3 masas de agua, de las cuales se ha valorado la primera de ellas, entre el nacimiento y el embalse de Ortigosa o de González Lacasa. Su calidad hidrogeomorfológica es muy buena, con una puntuación de 76 sobre un máximo de 90. La gran naturalidad de la cuenca favorece estos valores tan elevados. Las afecciones son leves en general y afectan, principalmente, a la "continuidad y naturalidad del lecho y de los procesos longitudinales y verticales", en el apartado de calidad del cauce, y a la "estructura, naturalidad y conectividad transversal", en el apartado de la calidad de las riberas.

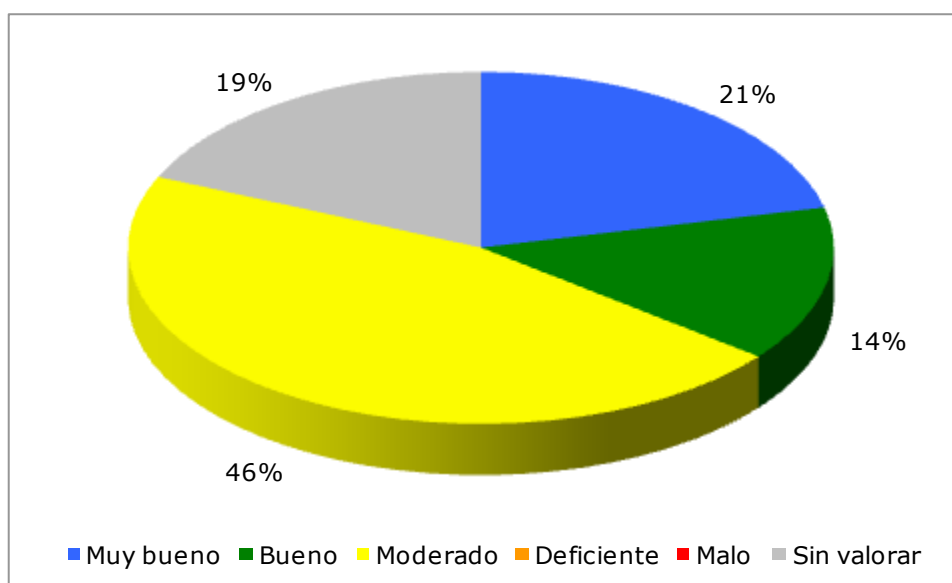
Figura 21-32. Gráfico de valoración a nivel de subcuenca.

La subcuenca del río Iregua se puede considerar que está en un estado hidrogeomorfológico moderado alto, con masas de agua que tienen una gran calidad y un muy buen estado (35%). Sin embargo, las presiones afectan a masas de agua muy largas, lo que se traduce en un aumento de la longitud en estado moderado (46% de la longitud total). Tan solo un 19% de la longitud total no ha sido valorada y de ese porcentaje, casi un 6% se corresponde con embalses.
